MACOPEMA INDÚSTRIA E COMÉRCIO LTA

Referência: LAUDO FOTOGRAFICO REDUTOR

Conforme informado, segue abaixo laudo fotográfico do redutor enviado a empresa Macopema, para reforma.

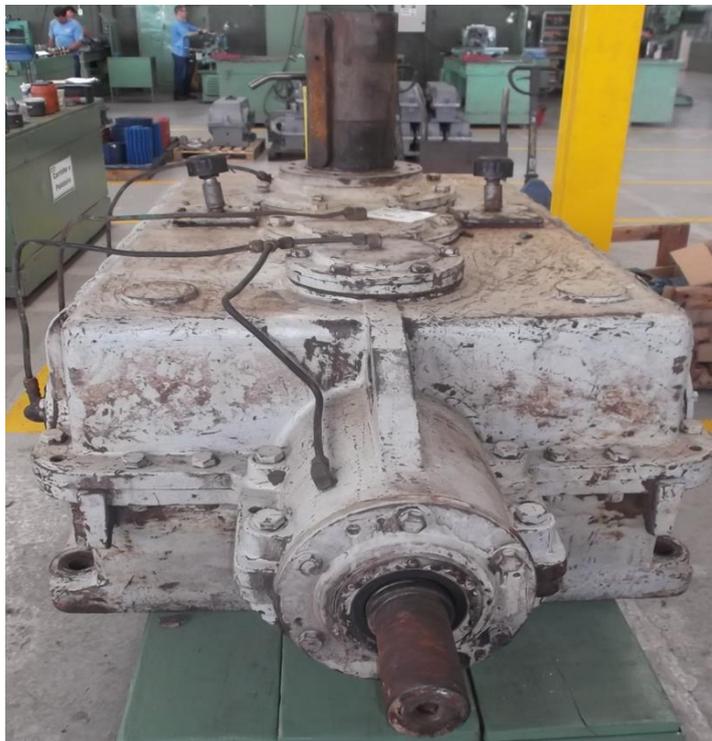
3. Foto do redutor quando do recebimento do mesmo na Macopema:

Para constar assim que recebemos o redutor de velocidade em nossas instalações, foi feita a foto abaixo, para documentar o recebimento do redutor e seu estado.

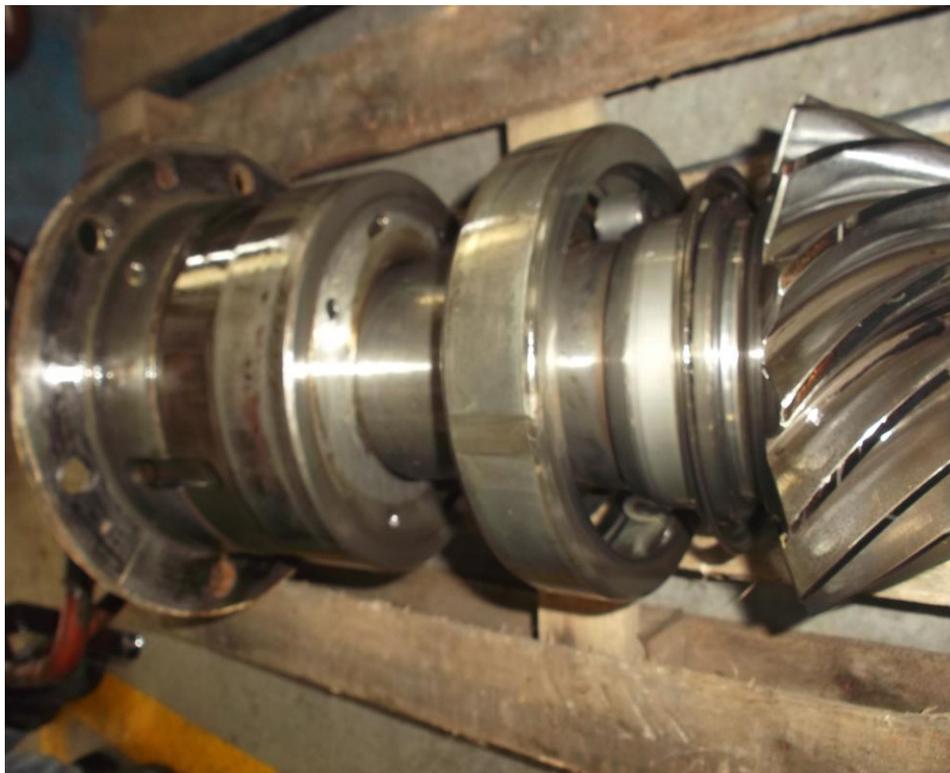
- i. **Pinhão cônico Z1 (16 dentes) – Peça em perfeito estado de uso**
- ii. **Cabeçote com anel rosca trava – Peça em perfeito estado de uso**
- iii. **Tampa de entrada – Peça em perfeito estado de uso**
- iv. **Retentor de entrada 90x120x10 mm – 02 peças – Necessária troca**
- v. **Porca trava – Peça em perfeito estado de uso**
- vi. **Tubo distanciador - Peça em perfeito estado de uso**
- vii. **Rolamento 32.219 – Necessária Troca**
- viii. **Rolamento 32.219 – Necessária Troca**
- ix. **Rolamento NJ319 – Necessária Troca**

Será feito um retrabalho nas peças acima, tanto nos apoios dos rolamentos e do retentor, bem como um polimento no engrenamento.

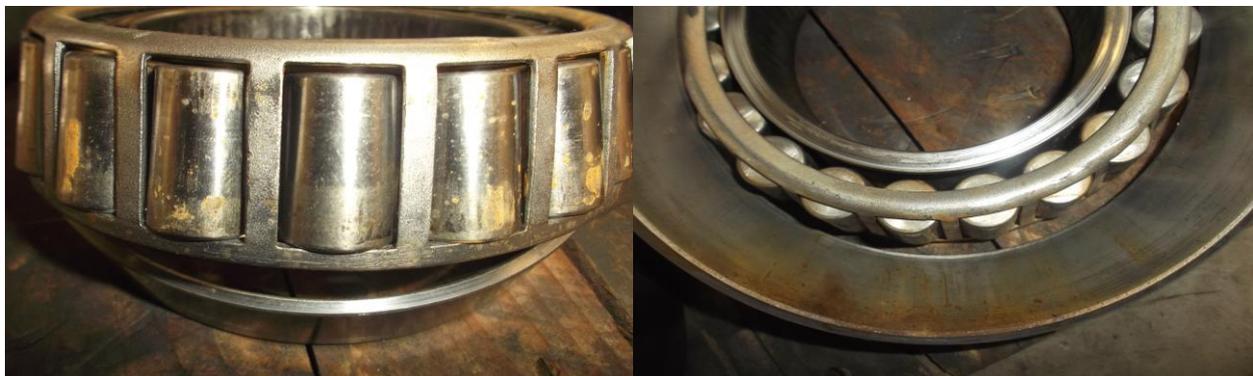
vii. Rolamento 32.219 – Necessária Troca – Item 02 do orçamento WBS22051/0415

Necessário a troca do rolamento supra mencionado, por apresentar desgaste nos elementos cônicos, conforme fotos abaixo.

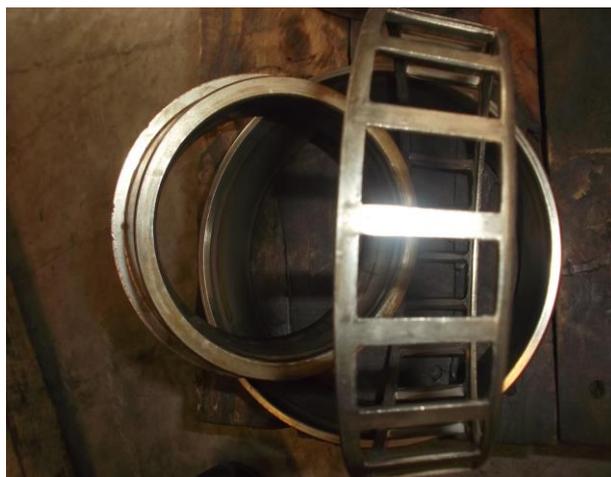
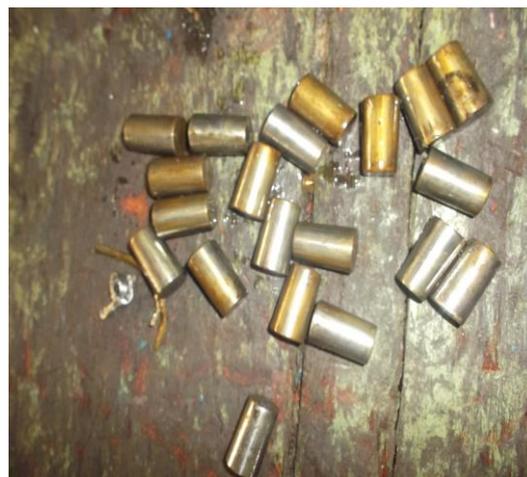
viii. Rolamento 32.219 – Necessária Troca – Item 02 do orçamento WBS22051/0415

Necessário a troca do rolamento, o mesmo está completamente danificado, conforme pode ser verificado nas peças abaixo.

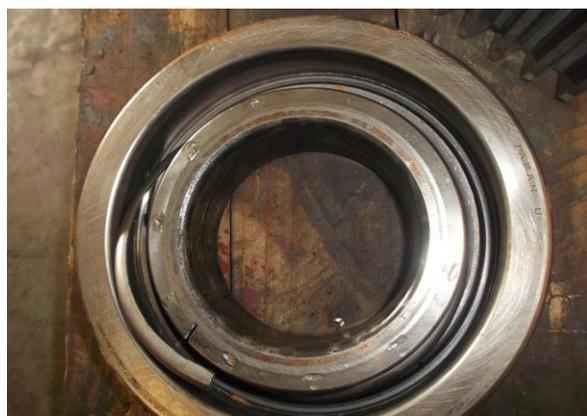
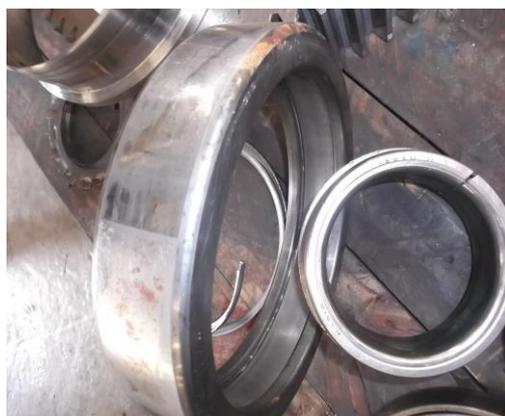
ix. Rolamento NJ319 – Necessária Troca – Item 03 do orçamento WBS22051/0415

Necessário a troca do rolamento, o mesmo está completamente danificado, conforme pode ser verificado nas peças abaixo.

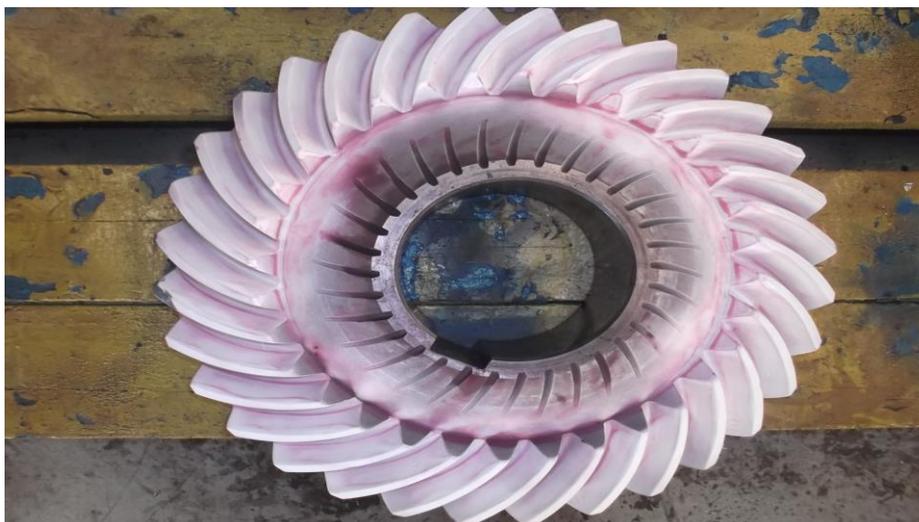
i. Engrenagem cônica Z2 (32 dentes) – Peça em perfeito estado de uso

Peça em perfeito estado de uso, foi feita a análise por líquido penetrante, conforme foto abaixo.

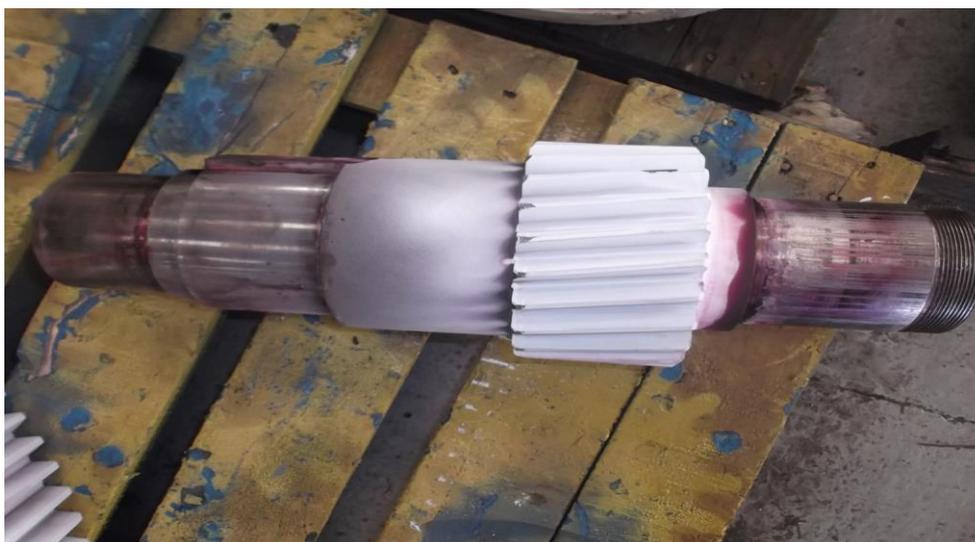
ii. Pinhão Helicoidal Z3 (23 dentes) – Peça em perfeito estado de uso

Peça em perfeito estado de uso, foi feita a análise por líquido penetrante, conforme foto abaixo.

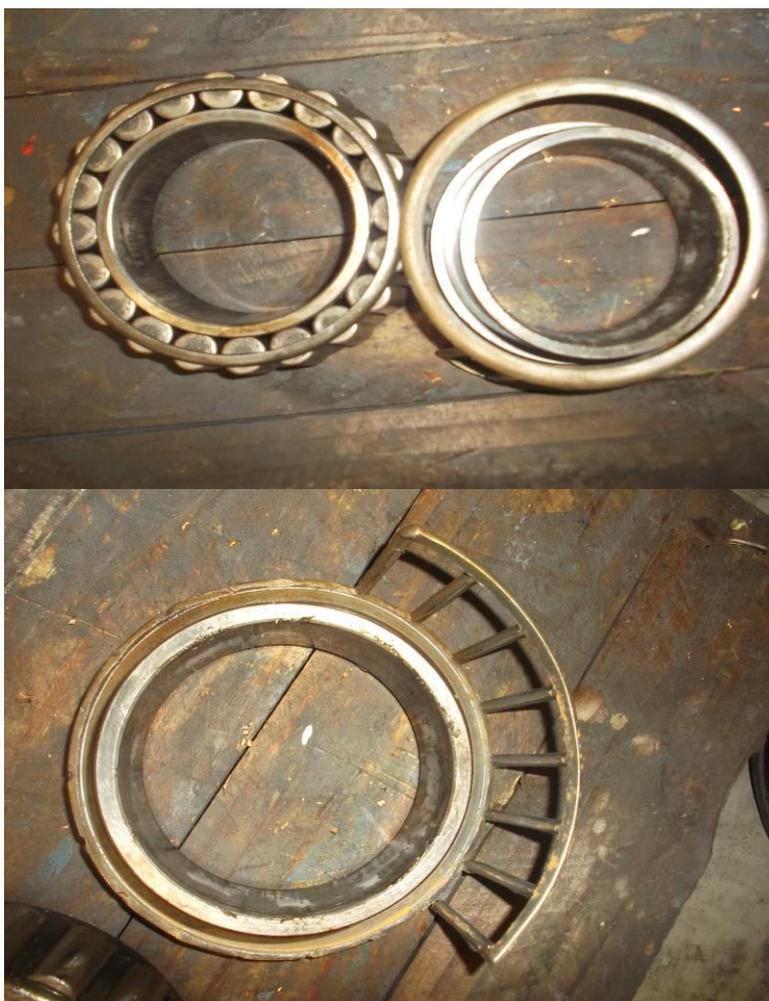
iv. Rolamento 32.218 – Necessária Troca – Item 05 do orçamento WBS22051/0415

O rolamento acima mencionado deve ser trocado, por estar danificado.

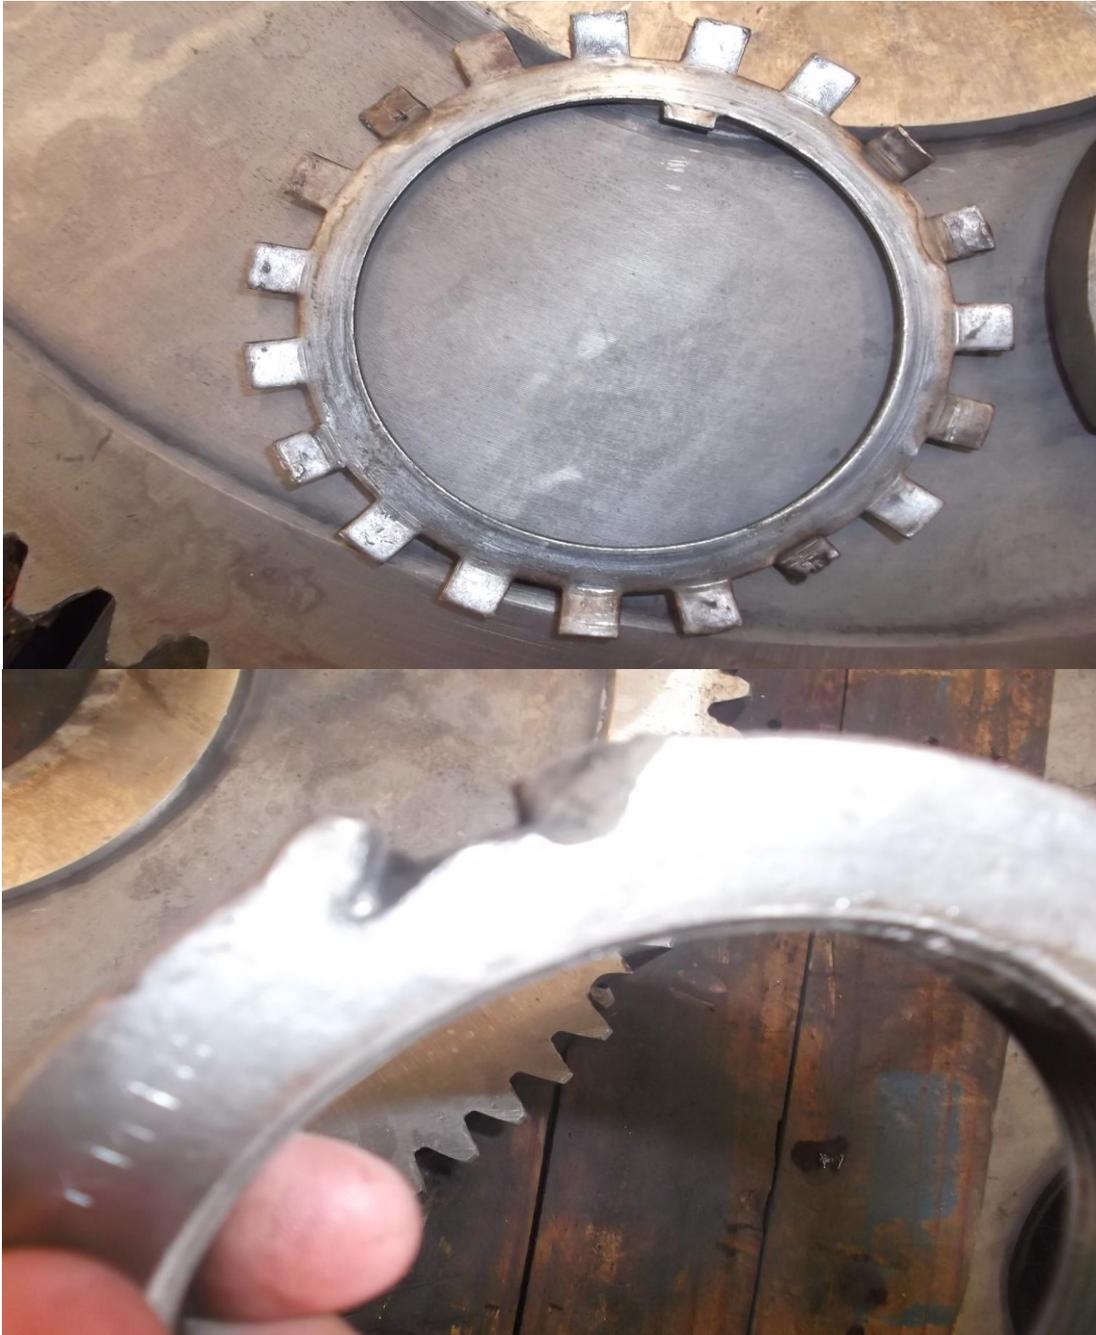
**iv. Porca AN18 e Arruela AW18 ambas de trava – Necessária Troca – Item 06 do orçamento
WBS22051/0415**

As peças acima precisam ser trocadas em virtude de estarem danificadas.

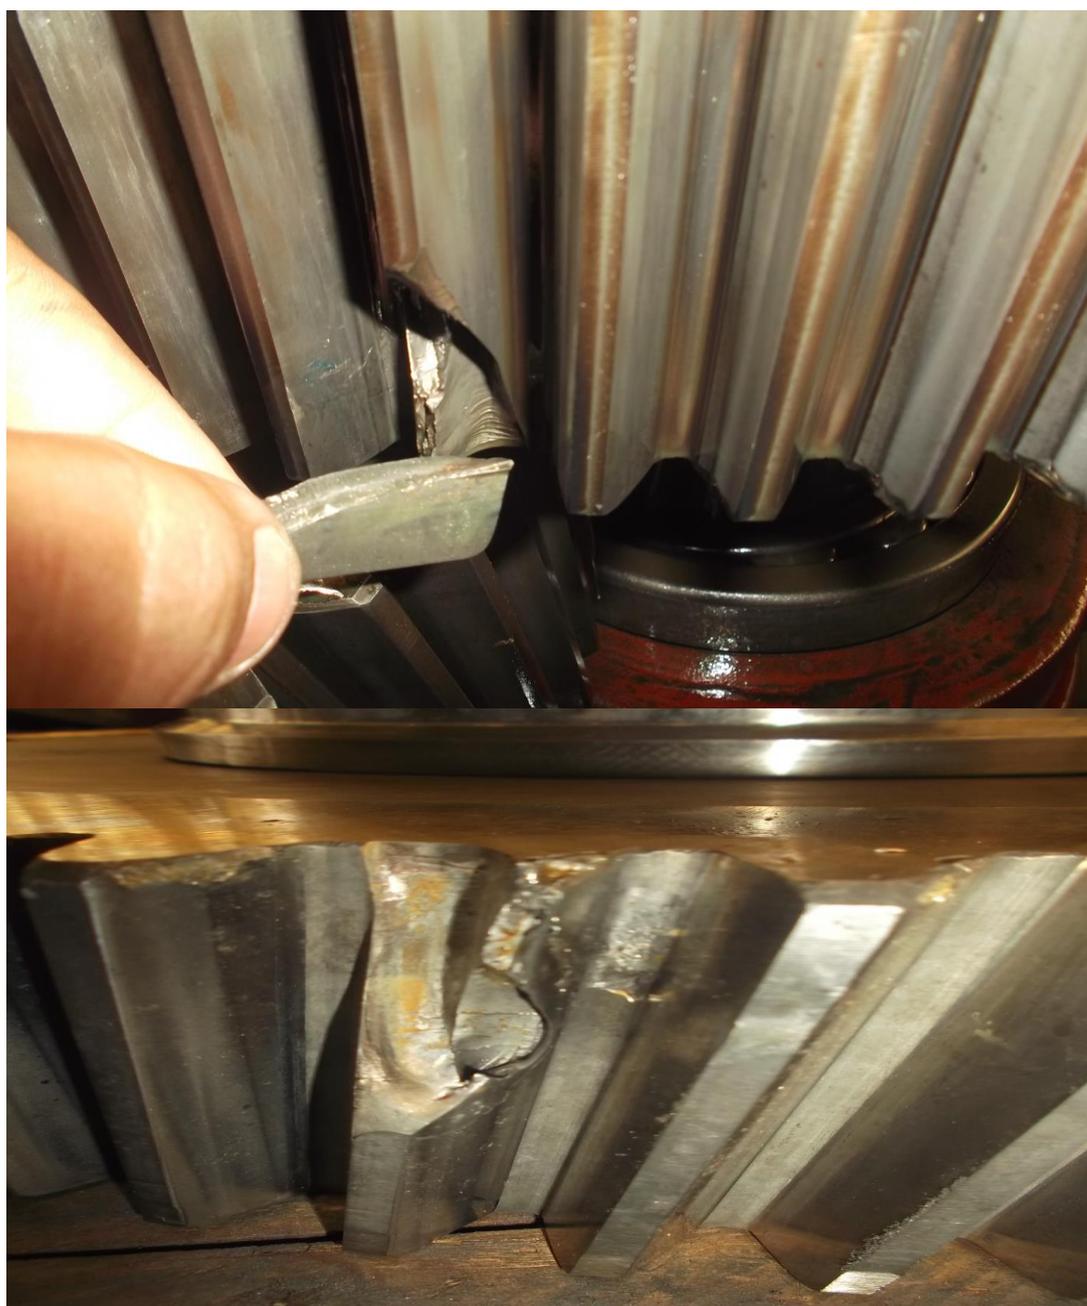
i. Engrenagem Helicoidal Z4 (81 dentes) – Necessária Troca – Item 07 do orçamento WBS22051/0415

A engrenagem helicoidal apresenta alguns dentes quebrados, conforme constatado na foto abaixo, não sendo possível sua recuperação.

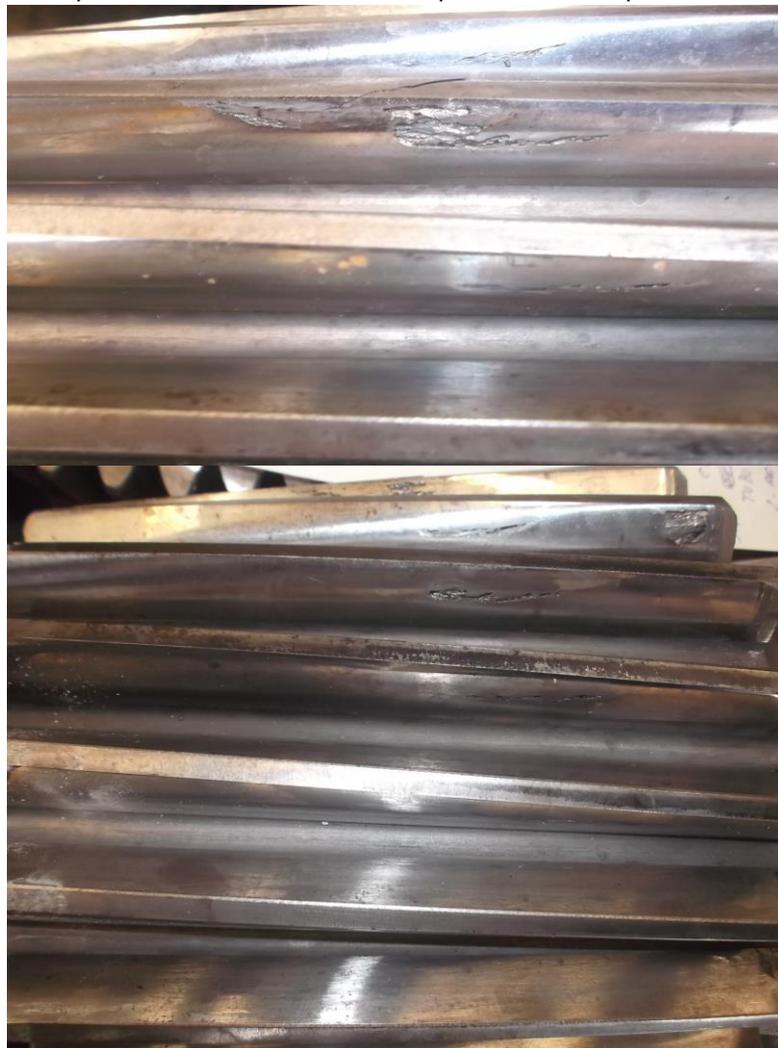
ii. Pinhão Helicoidal Z5 (24 dentes) – Necessária Troca – Item 08 do orçamento WBS22051/0415

O pinhão helicoidal apresenta alguns pontos de pitching, trinca em alguns dentes e algumas lascas de material arrancado, provavelmente em virtude da quebra de outra parte do redutor.

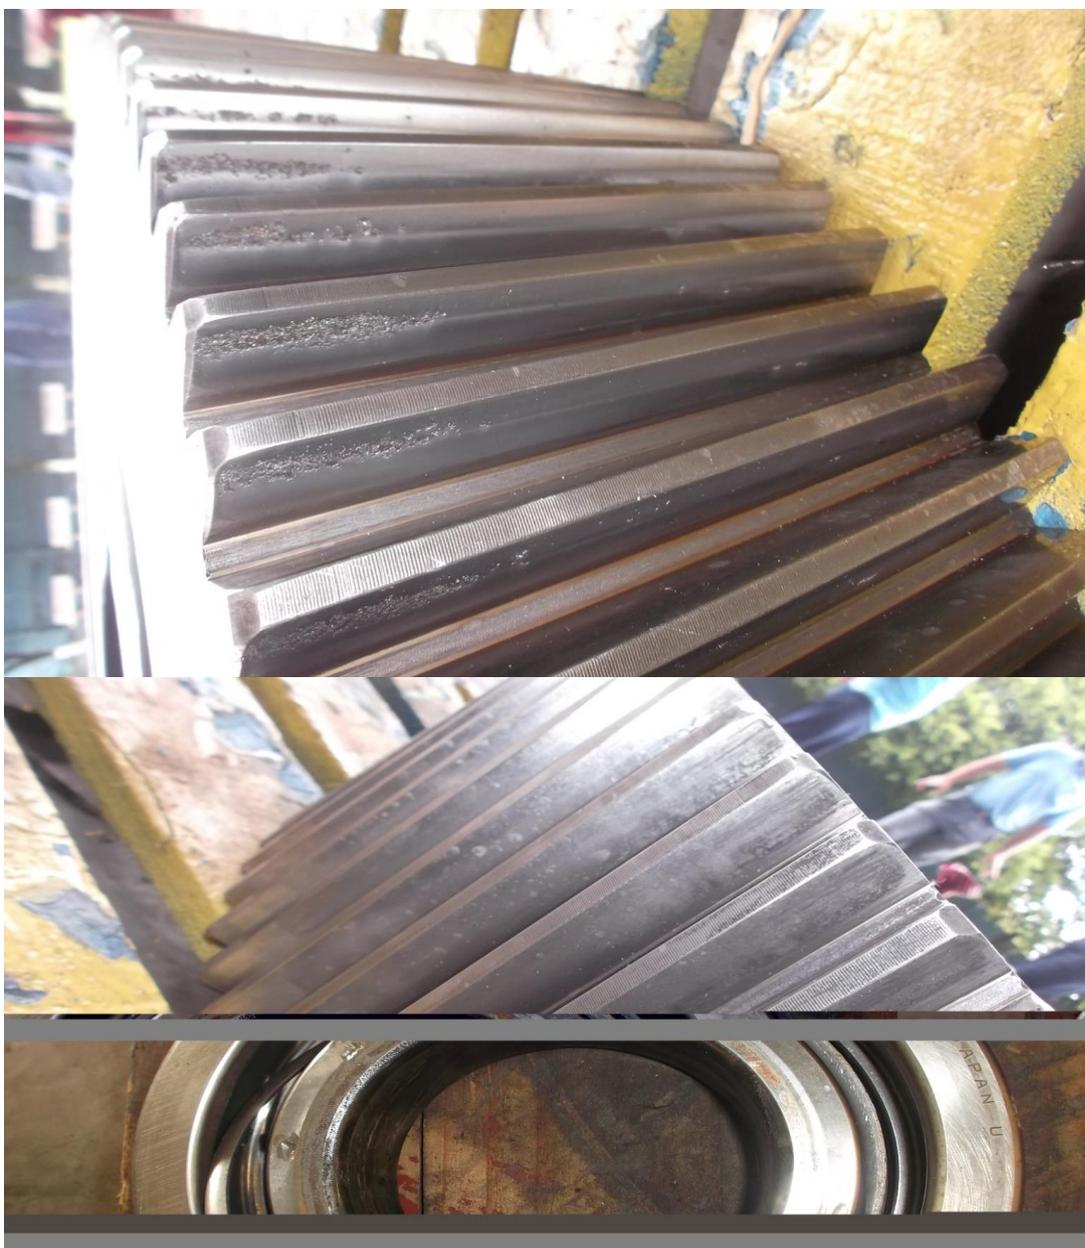
i. Engrenagem de saída Z6 (86 dentes) – Sob análise – Item 10 do orçamento WBS22051/0415

A engrenagem helicoidal de saída está com desgaste de material em apenas um lado da mesma, sendo que, caso seja aprovado pelo cliente, podemos virar a engrenagem e com isso iremos usar o outro lado, que está preservado para transmissão das forças e torques. De qualquer forma estamos apresentando no orçamento o custo para fabricação de uma engrenagem dessa nova, para que possam analisar.

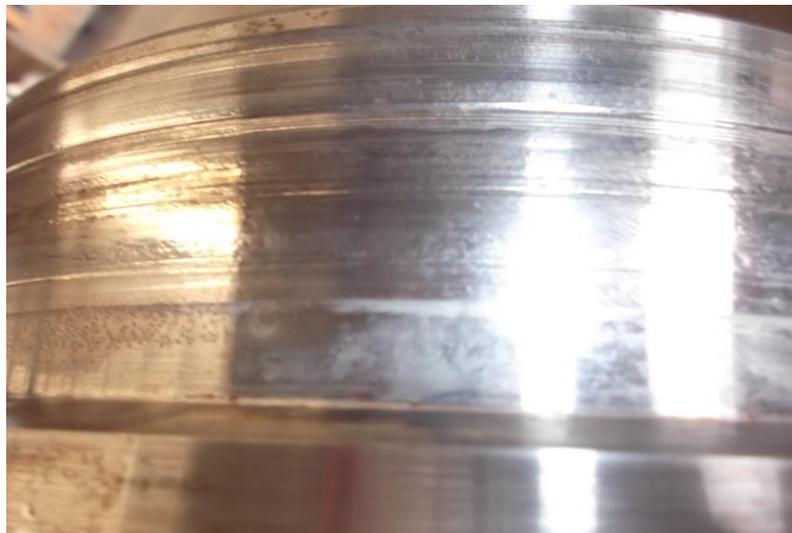
iv. Anel retificado para retentor – Necessária Troca – Item 11 do orçamento WBS22051/0415

Esse anel retificado será preciso a sua troca, pois está com desgaste excessivo no colo onde vai o retentor.
